# Postvogn 18107

# Postvogn Do 18107 - lever videre på Maihaugen

av Erling Aasheim

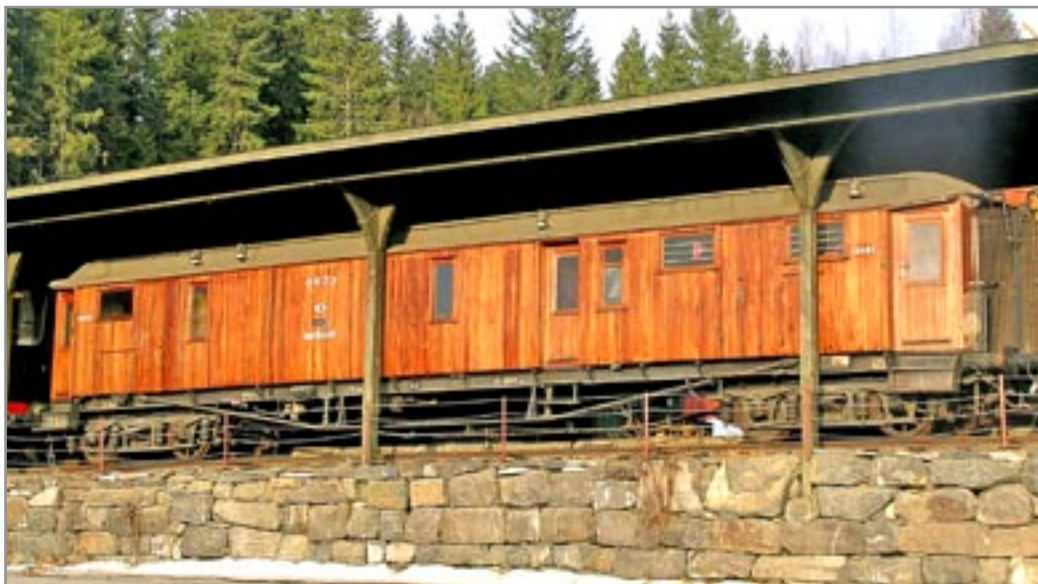
**18107 på plass under taket på Maihaugen. Vogner er her ferdig utvendig med unntak av noen påskrif-  
ter som ennå ikke er på plass.**

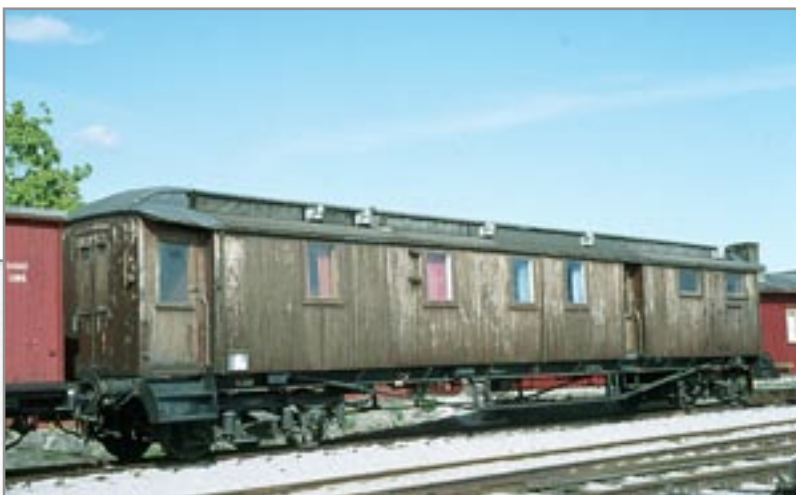
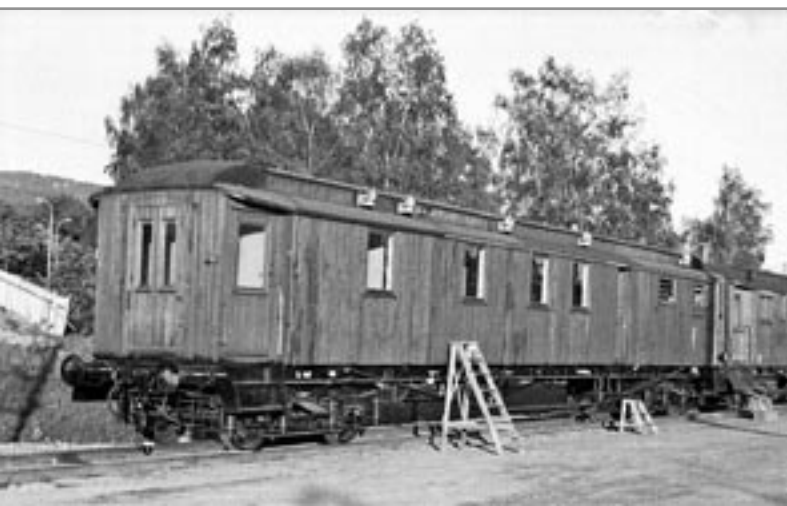
**Til venstre har en nyombygget 18107 fått et siste strøk med beis på Lillehammer 2/6-71. Deretter ble den tatt i bruk som losjivogn for malerne i Hamar distrikt. Til høyre ser vi en sliten losjivogn 18107 21 år senere. Året er 1992 og NJK fikk overta vognen uten større formaliteter.**

Ved ombyggingen til losjivogn i 1971 ble den opprinnelige postinnredningen fjernet og

erstattet av kjøkken, stue og soverom. Hele vognen ble isolert innvendig med isopor og kledd med sponplater, men de gamle veggene ble beholdt bak isolasjonen. Noen av de gamle vinduene i ytterveggene ble fjernet og erstattet med vanlige husvinduer. Ombyggingene ble stort sett gjort i tråd med det gamle stenderverket, og vindusåpninger etc. lå inntakt inne i veggene. Utvendig beholdt vognen i

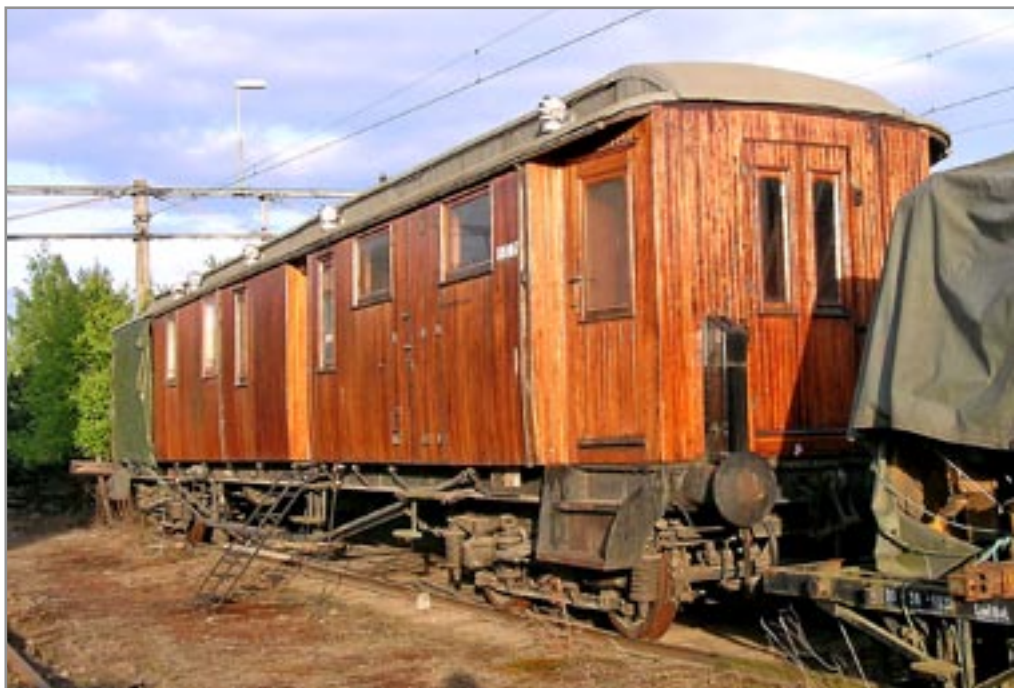
Her står 18107 fortsatt på sin faste plass på Hamar 27. mai 2004. Her hadde lokalavdeling Mjøsyene vognen som base for vognarbeid, møterom og restaureringsprosjekt i 13 år.

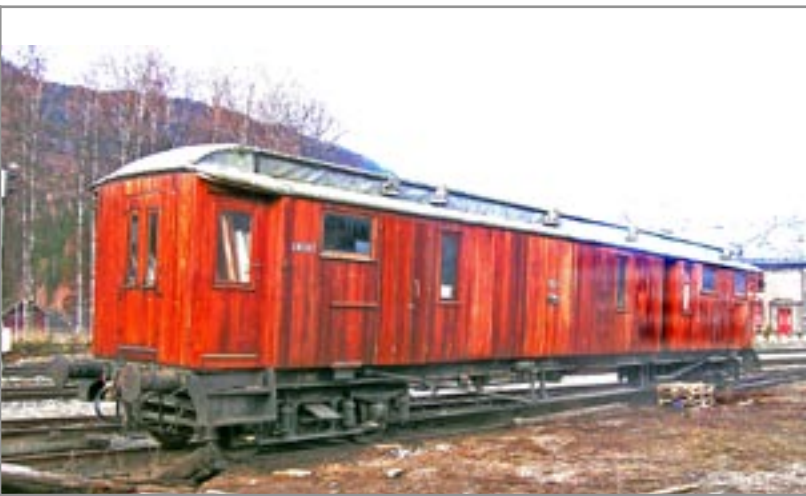
Til høyre er vognen fotografert på Fåberg 31/10. I påvente av transporten har Maihaugens håndverkere videreført arbeidet med den utvendige restaureringen, og den vognsiden vi ser her er praktisk talt ferdig.

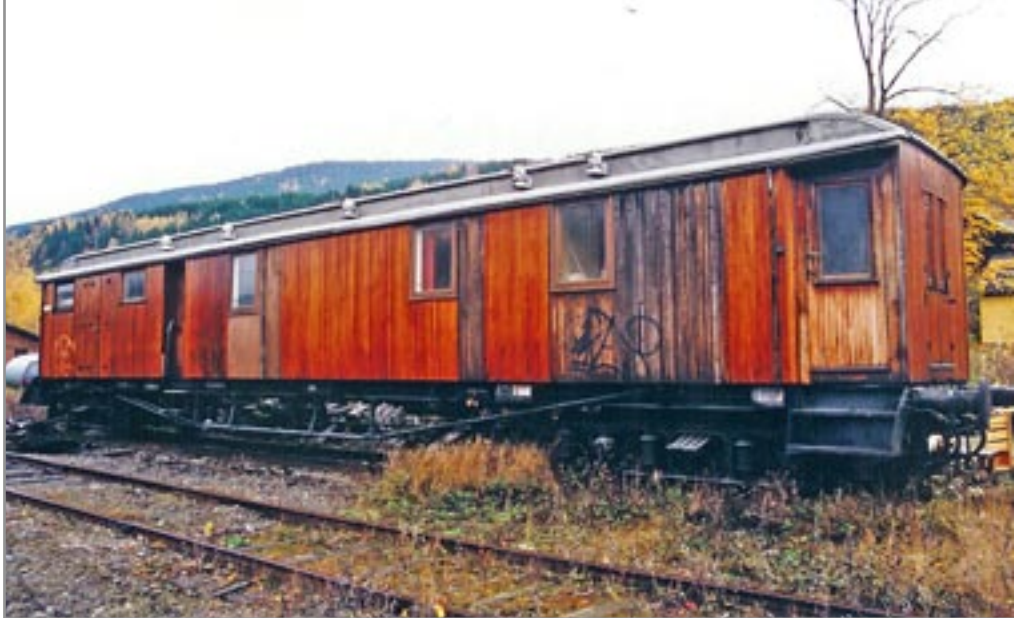
Vogna før restaureringen starter høsten 2004. Alt av originalinnredning ble fjernet under ombyggingen i 1969-71 blant annet ble nye husmorvinduer satt inn. Foto: Erling Aasheim

Siden vogna i 1969-70 ble ombygget til mannskapsvogn med to soverom, oppholdsrom og kjøkken var det mye som skulle fjernes av plater, isolasjon og panel i gulv, vegger og tak, foruten flere husmorvinduer som var satt inn på begge sider. Dette arbeidet startet vi med mens vogna i hele oktober stod på Fåberg i påvente av

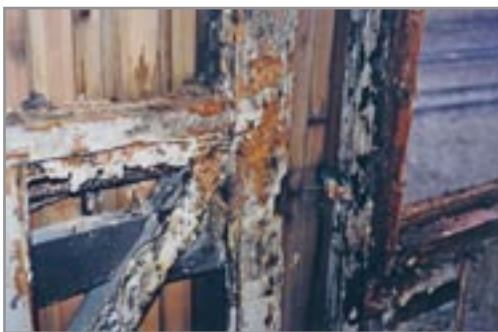
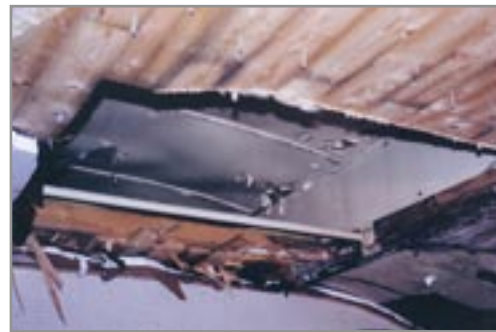
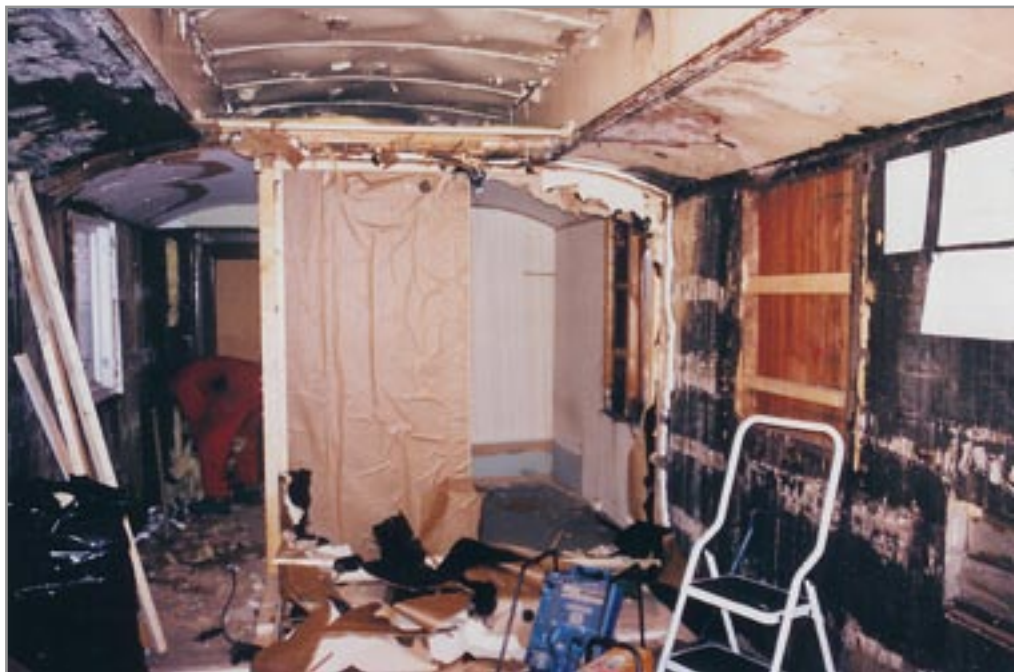
Innvendig var vogna et sørgelig syn når arbeidet startet opp. Etter mange år med dårlig papp på taket har mugg og råte fått godt tak i reisverket og panelen. Over til høyre ser det gamle taket dagens lys igjen etter å ha vært dekket av nye materialer i mange år. Under ser vi det store ekspedisjonsrommet midt i vogna der to soverom og oppholdsrom var bygget inn. Foto: Erling Aasheim

videre transport til museet. Tilstanden på selve vognkassa skulle vise seg å være mye dårligere enn forventet, og etter hvert som sponplater, veggpapp og isopor ble tatt vekk dukket store mengder mugg og råte opp i det innvendige originalpanelet og reisverket under. Dette var hovedsakelig i midtseksjonen og til dels i det lille godsrommet. Mange år med dårlig papp på taket hadde tydeligvis gitt regn og snø fritt spillerom og da vi en fuktig høstgrå dag satt inne

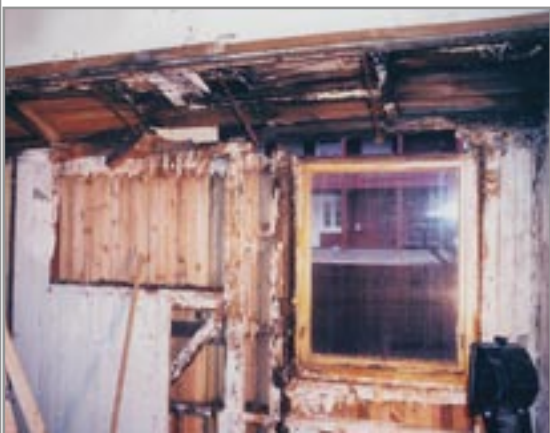
**Det moderne husmorvinduet skal vekk, og godsdørene tilbake på sin gamle plass.**

Noen lyspunkter var det heldigvis også, når vi rev innvendig panel og isolasjon i det store godsrommet som hadde vært bygget om til verksted, dukket de originale godsdørene frem og i tillegg den dobbelte skyvedøra mot endegangen, dermed hadde vi en mal å gå etter når de andre skyvedørene skulle lages. Godsdørene i den andre enden av vognen var borte og veggen kledd igjen, men disse dørene fikk vi heldigvis hentet ut fra en annen ombygget postvogn som etterhvert skulle hugges og stod på Ringeby stasjon, og igjen var Tore Strangstads ekspertise god å ha.

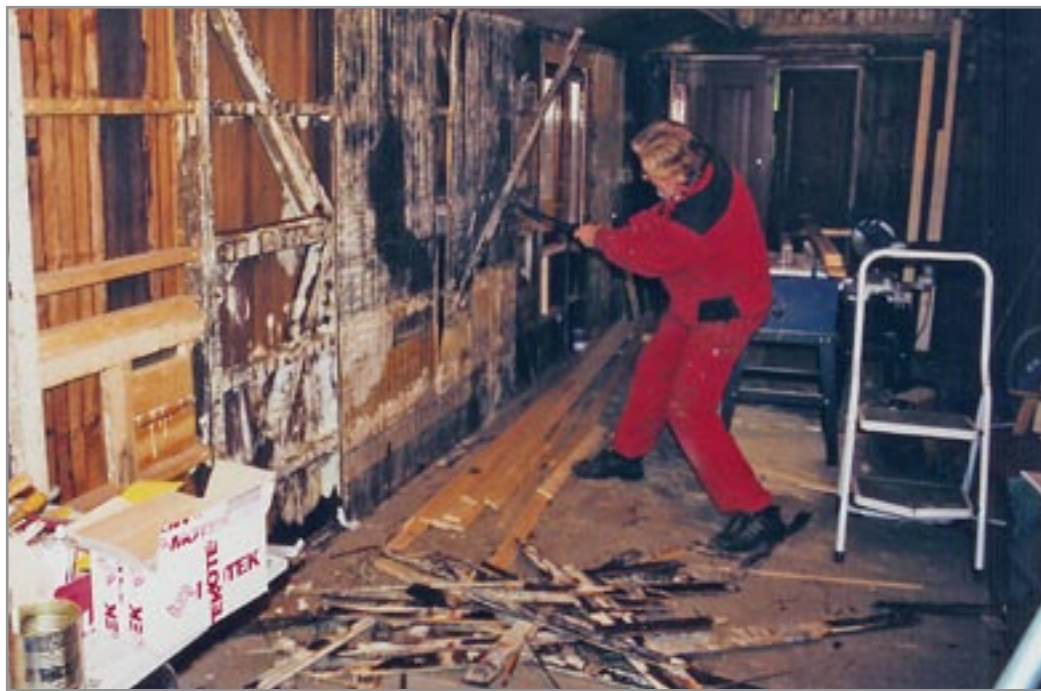
Det var mye råte i tak og vegger, det meste må skiftes ut.

Vi fortsatte vårt rivingsarbeid innvendig, og kunne så smått ta til med oppbyggingen igjen også. Ny innvendig panel på veggene der dette var nødvendig, ny panel og plater i taket, produksjon av lister etter gamle tegninger og det samme med skyvedører og innredning.

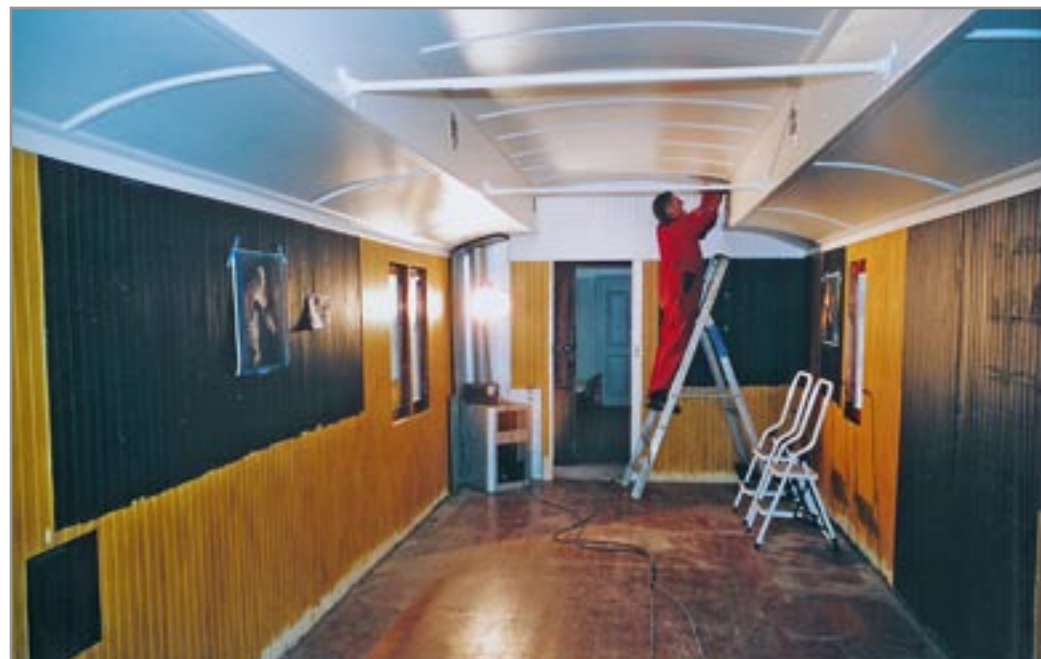
Ekspedisjonsrommet nærmer seg ferdigstillelse, det er klart for montering av innredning.

Vintermånedene gikk og arbeidet skred frem, det var gøy å se at brikkene etterhvert falt på plass og at vogna begynte å få sitt opprinnelige utseende tilbake. De originale fargene på interiøret fant vi også frem til under flere lag maling. Blant annet er det i ekspedisjonsrommet gul lasur på veggene, sorte posthyller og brun linoleum på gulvet, noe som setter et vakkert preg på rommet. I endegangene og midtgangen kom en flott gammel burgunder-rød/brun farge til

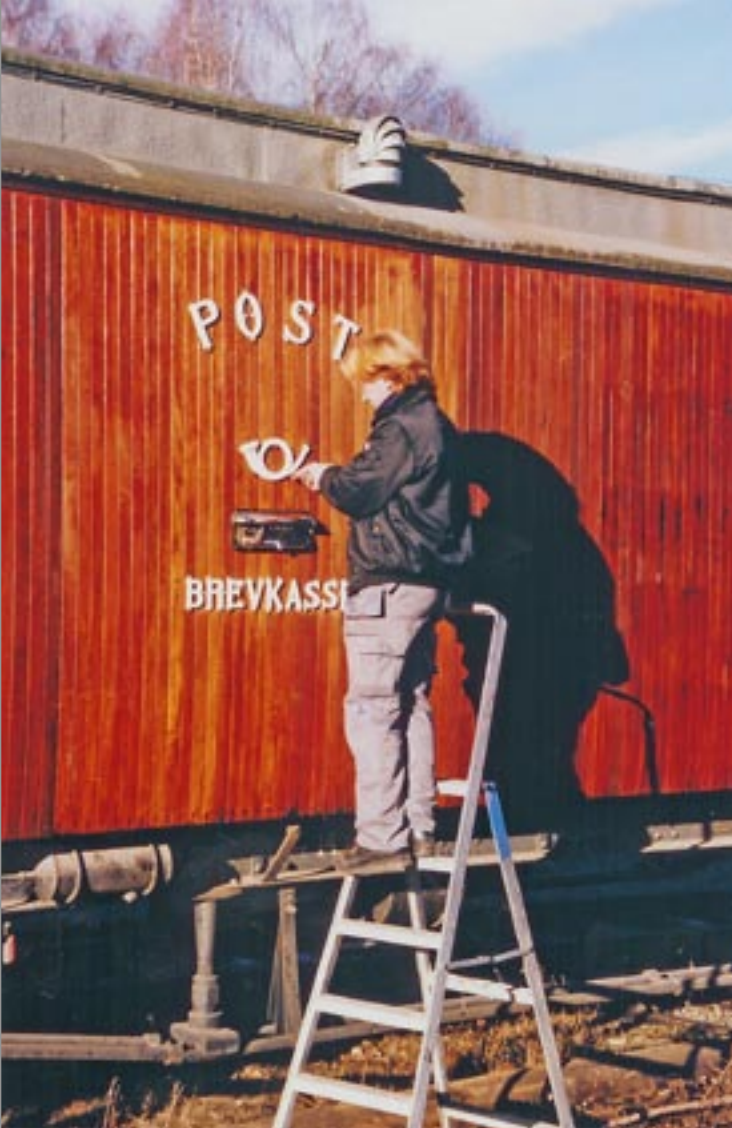
**Etter mange år med en tvil-som skjebne hengende over seg, endte det god for den gamle vogna. Og Postens stolte symbol, posthornet, kan igjen monteres opp på sin gamle plass.**
